## Besonderheiten einer Sanierungsplanung am Projekt Waisenhausmauer/Franckestraße in Halle (Saale)

Sanierungsgebiet Waisenhausmauer / Franckestraße

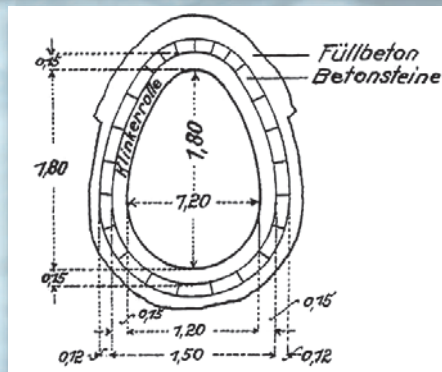
Auszug historischer Querschnitt

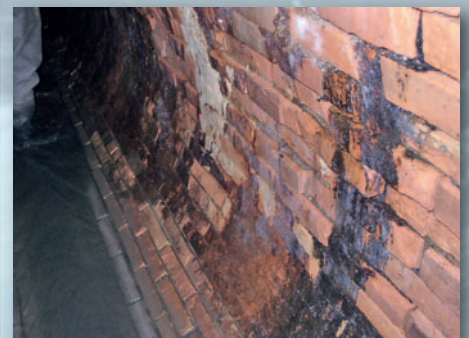
Für den begehbaren Sammler mit den größten Maßen 1300 mm Breite und 2100 mm Höhe reichten diese Erkundungen nicht aus. Nach einer ersten Begehung auf der ca. 310 m langen Untertagestrecke wurde das Gesamtausmaß der Schäden sichtbar. Grundwasserandrang hatte für flächenhafte kalk- und eisenhaltige Versinterungen an den Innenseiten gesorgt, die Mauerwerksfugen waren zersetzt und ausge-

Bestandsaufnahme mit Versinterungen und ausgewaschene Fugen

waschen und konnten bis in eine Tiefe von 5 cm mühelos ausgekratzt werden. Zur Vorbereitung des Bau- und Sanierungsentwurfs wurden Bohrkern entnommen, eine statische Berechnung und eine Baugrundeinschätzung ausgewertet. Die nach dem Stand der Technik verfügbaren Sanierungsverfahren wurden danach in einer vergleichenden Wertung auf ihre Machbarkeit untersucht. In der Wertungsmatrix wurden vorrangig die Hydraulik, die Wirtschaftlichkeit, die Koordination mit anderen Maßnahmen und weitere örtliche Besonderheiten berücksichtigt. Auf Grund der Konflikte mit den festgeschriebenen Sperrfeldern wurde eine Sanierung durch ein vorgefertigtes Rohr oder örtlich härtende Werkstoffe ausgeschlossen, da größere Baugruben und eine oberirdische Kanalumleitung insbesondere räumlich und wirtschaftlich nicht durchsetzbar waren.

Als Kompromisslösung wurde schließlich die Verfugung und Teilinjektion des Mauerwerks durch den Planer empfohlen. Als äußerer Vorteil boten sich die weitgehende Unabhängigkeit von den Sperr- und Baufeldern an. Der beginnenden Auflösung des Mauerwerks und dem fehlenden Verbund der Innenschalen wurde versucht, durch die Verkittung mit einem Verpressmörtel zu begegnen und nebenher eine angemessene Dichtheit gegen eindringendes Wasser zu erreichen. Durch den Betreiber HWA Hallesche Wasser und Abwasser GmbH wurde die Betrachtung der Kostenrisiken gefordert: Welches Material bietet sich für die Verpressung der Hohlräume hinter dem Mauerwerk an, in welchen Raster verteilt sich der Injektionsmörtel noch zu einem schirmartigen Mantel? Sind Verluste von Injektionsmörtel im Baugrund zu erwarten.

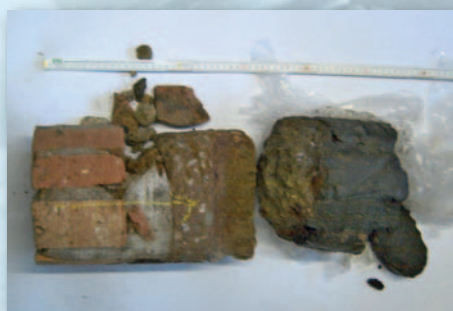
Bohrkern der Bestandsaufnahme

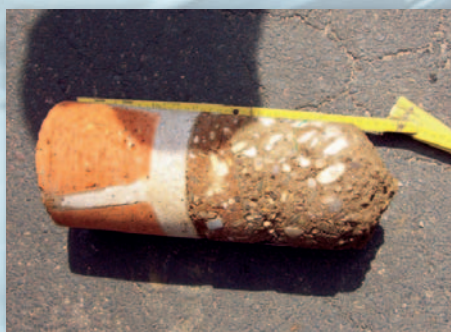
Bohrkern nach der Sanierung

verwendeten Injektionsmörtel vor Ort konnte nachgewiesen werden. Materialverluste in verborgene Hohlräume im Baugrund waren nicht nachweisbar.

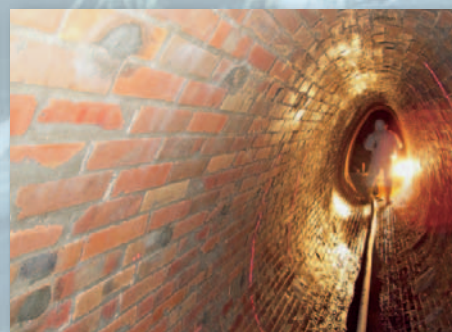
Querschnitt nach Sanierung

Im Frühjahr 2006 begannen die Arbeiten zur Erneuerung des vorhandenen Kanalnetzes. Gleichzeitig musste eine Trinkwasserleitung DN 600 aus duktilen Guss einschließlich zugeordneten Hausversorgungsleitungen umverlegt werden. Im September konnte die manuelle Sanierung begonnen und im November 2006 in der Hauptsache beendet werden. Nach einer Unterbrechung folgten Restarbeiten, die bis in den März 2007 hinein andauerten. Rückblickend sind kritisch der hohe personelle Einsatz und die lange Vorhaltung der Baufirma sowie die aufwändigen vorbereitenden Erkundungen zu sehen und nur gerechtfertigt, wenn technologisch keine geeigneten Auskleidungsverfahren zur Verfügung stehen. Aus den baubetrieblichen Erfahrungen der manuellen Sanierung wurde in Nachfolgebauarbeiten häufig ein Schlaucheinzug empfohlen, der sich auch in den großen Nennweiten, neben dem Kurzrohrrelining, etabliert hat.
